**privind aprobarea Raportului de evaluare pentru Căminul cultural Peceiu**

# RAPORT EVALUARE CAMIN CULTURAL

COMUNA BANISOR , sat PECEI nr. 136 ,jud.  
Salaj

**RAPORT DE EVALUARE  
CAMIN CULTURAL PECEIU nr. 136**

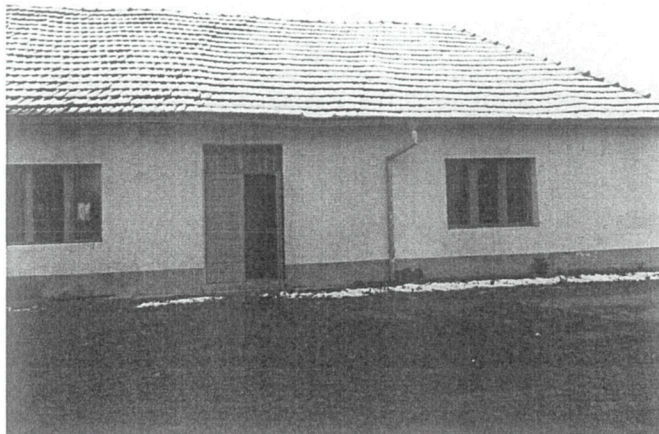
Constructia evaluata a fost edificata intre cele doua razboaie mondiale. Nu am putut identifica anul construirii. La data prezenta starea tehnica a constructiei este satisfacatoare , cladirea prezentand importante degradarii.Characteristicile spatiului evaluat sunt dupa cum urmeaza :

- $Sc = 21 \text{ m} \times 8.45 \text{ m} = 177.45 \text{ mp}$
- $Su = 20 \times 7.45 = 149 \text{ mp}$
- Regim de inaltime : P
- H interior = 2.82 m
- Invelitoarea din tigla ceramica este deteriorata pe alocuri fiind veche si exfoliata pe zone intinse.
- Sarpanta din lemn are un inalt grad de uzura , riglele din lemn fiind partial putrezite- a se vedea fotografia atasata.
- Tavanul din lemn trebuie inlocuit – a se vedea fotografia atasata.
- Ferestrele din lemn cuplat si usile necesita inlocuire.
- Pardoselile din beton sunt deteriorate.
- Tencuielile interioare sunt partial degradate.
